Wie mein Rohde&Schwarz SME42 beim internationalen Feuerwerkswettbewerb gewann.....

"+13dBm im Nebel"

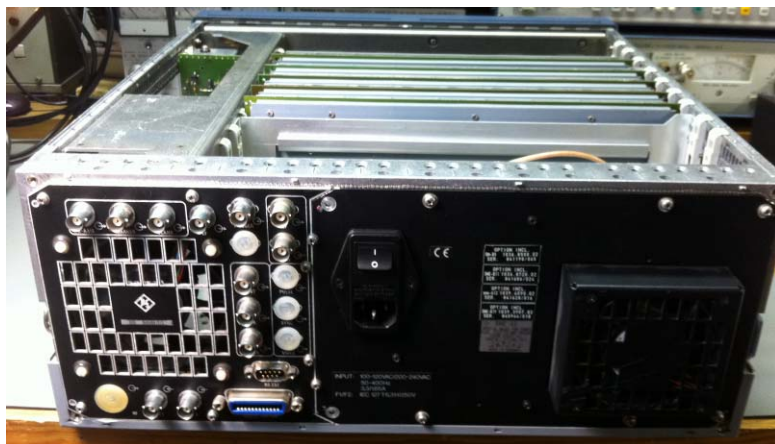
Abbildung 3: SME42 mit...und ohne Netzteil

Die einzige Steckverbindung ist eine 50polige D-Sub-Buchse zum Mainboard, die beim Herausziehen der Netzteil-Einheit gleich automatisch aufgetrennt wird. Das haben die Münchner wirklich mal wieder gut konstruiert, prima!

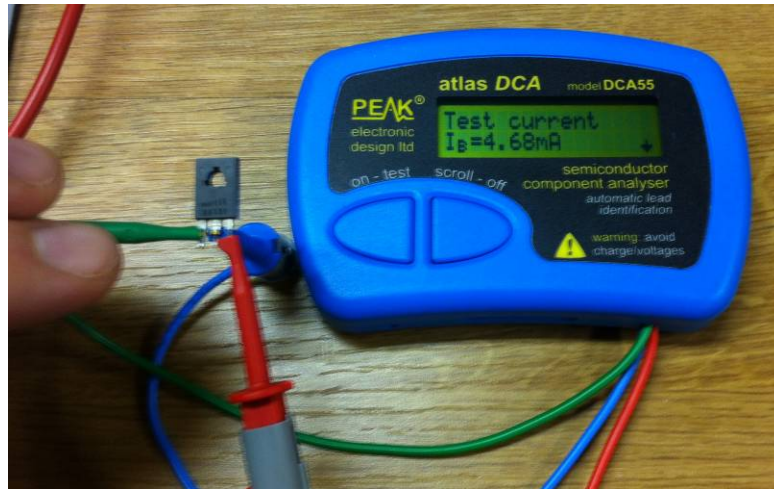
Abbildung 15: praktischer Helfer: Halbleiter-Prüfgerät von PEAK (hier beim Test eines BD139)

Lustigerweise ist der Schalttransistor des Pulsstellers noch in Ordnung- zumindest ergeben das meine Versuche mit externem Netzteil und "nasser Finger tippt ans Gate" als auch mein kleiner praktischer PeakTech Bauteiletester. Ein N-Kanal-MOSFET mit der Bezeichnung 2SK1723 ist heute so gut wie nicht mehr zu kriegen. Daher bestimme ich bei RS Components

anhand deren praktischer Such-Hilfe online einen Ersatztyp und bestelle mir zwei Bauteile davon mit. Nur für alle Fälle! Denn einlöten tue ich erst einmal wieder den originalen.

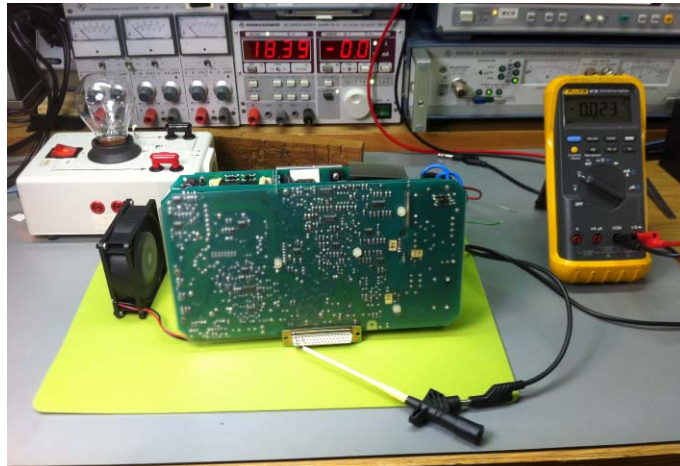
Abbildung 19: erster Start des Netzteils

Damit traue ich mich nun endlich, das Netzteil richtig hochzufahren. Ich verbinde an der dicken 50 pol D-Sub-Buchse die Pins 17 (=Standby-Eingang) mit Pin 15 (Masse) und aktiviere damit das Netzteil. Die Lampe zuckt kurz, es klickert, dann zirpt es laut, die Lampe brennt hell, geht dann wieder aus. Mit ihr verstummt auch das Zirpen. Nach wenigen Sekunden dann dasselbe Spiel von vorn. Es leuchtet, es zirpt - und verstummt. Ich schalte schnell wieder aus, denn ich habe genug gehört.

Offensichtlich bin ich auf dem richtigen Reparaturweg- aber noch nicht am Ziel! Das Netzteil erkennt den Betriebsfall (230V oder 110V), die Standby- und Referenzspannungen kommen alle, es will auch hochstarten und läuft an. Dann aber schaltet vermutlich irgendeine der wirklich zahlreich vorhandenen Sicherheitsschaltungen das Netzteil wieder ab. R&S nennt das "Hickup-Modus", also so eine Art Sicherheits-Notabschaltung. Hach, ich bin begeistert- hier hat man bei der Entwicklung echt gut mitgedacht, denn ohne diese Sicherheitsschaltung stünde der Sieger des Feuerwerkswettbewerbs für das nächste Jahr gleich schon wieder fest ;-)

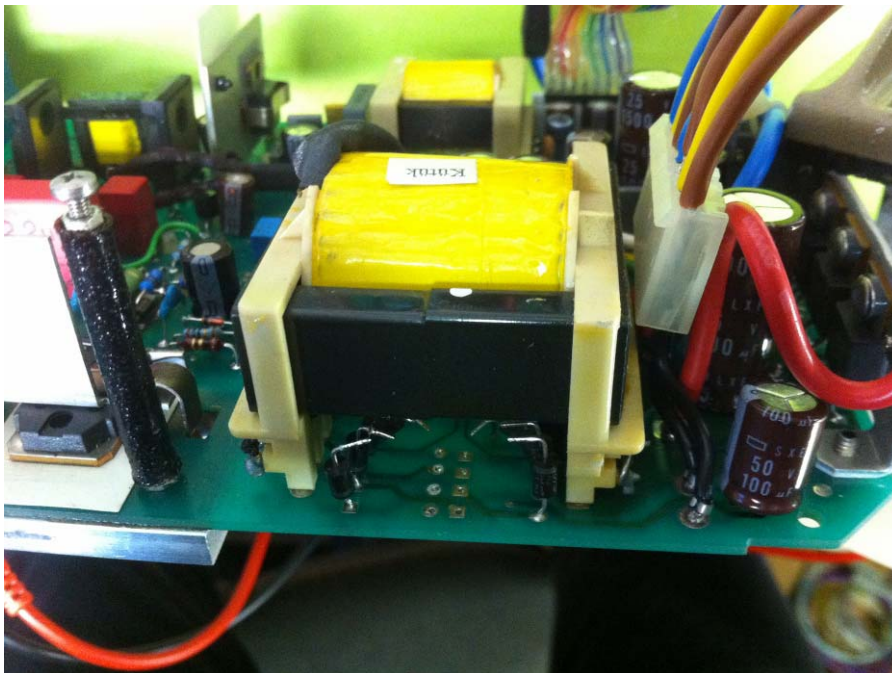
Abbildung 20: Gleichrichterdiode zum Messen hochgelötet

Weil man an Dioden so nah an der niederohmigen Sekundärwicklung eines Wandlertrafos so schlecht messen kann, löte ich sämtliche der 8 Gleichrichterdiode einseitig ab. Dann mal wieder mein geliebtes Fluke 87 Multimeter heraus, Diodentest. Bingo! Zwei der 8 Dioden sind nur noch zweipolige Drahtbrücken.

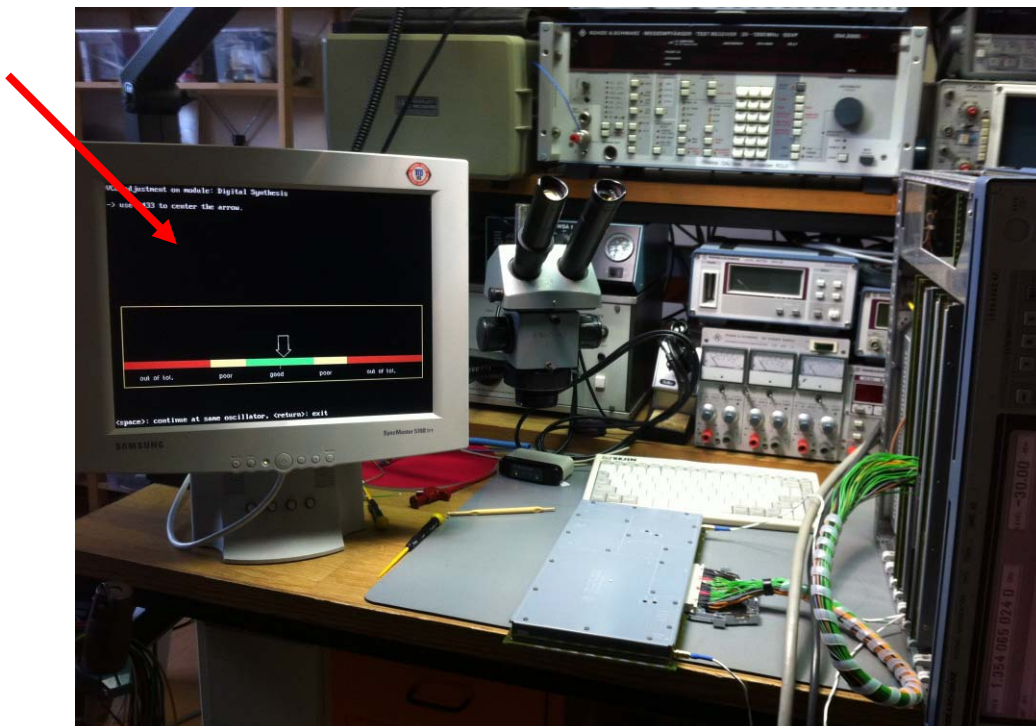
Abbildung 25: Abgleich einer Baugruppe mit dem Service-Kit SK-Z3

Das Beispiel zeigt den Abgleich eines VCOs. Der Pfeil zeigt den aktuell eingestellten Arbeitspunkt und ebenfalls, ob der in den Herstellerlimits liegt oder nicht.

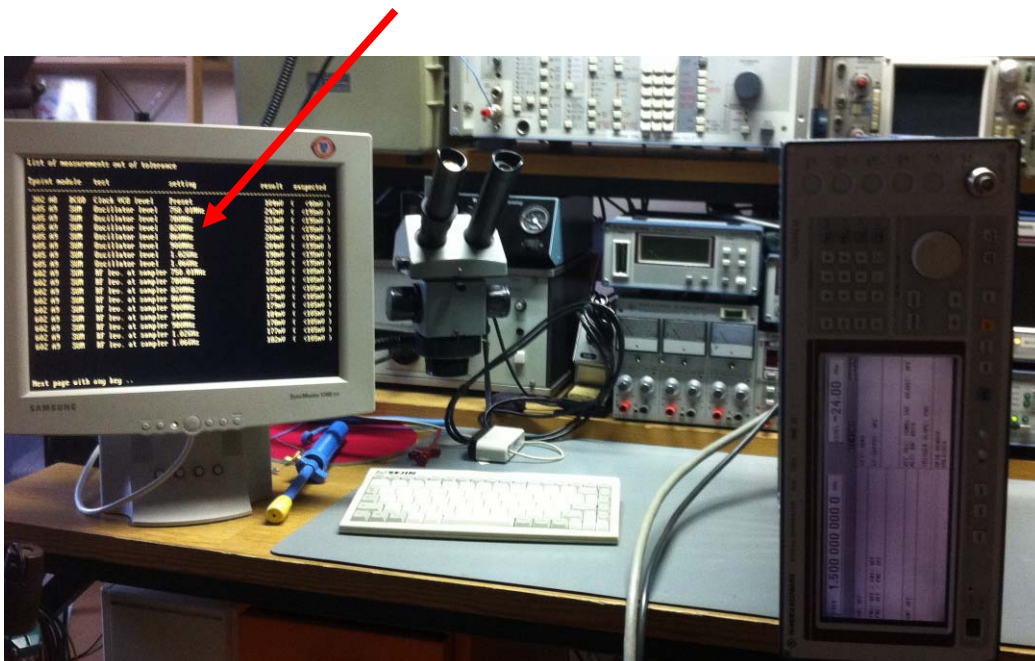
Abbildung 26: angezeigte Auffälligkeiten an der Baugruppe A9

Und zwar doch einige leichte "off-limits" an der Baugruppe A9. So ein Mist. Aber das ist eine andere Geschichte.... :-)
